# Etat synthétique du suivi des roselières de l'étang de l'Or

Année 2025

Établissement  
Public Territorial  
**Bassin  
de l'Or**

# ETAT SYNTHETIQUE DU SUIVI DES ROSELIERES DE L'ETANG DE L'OR

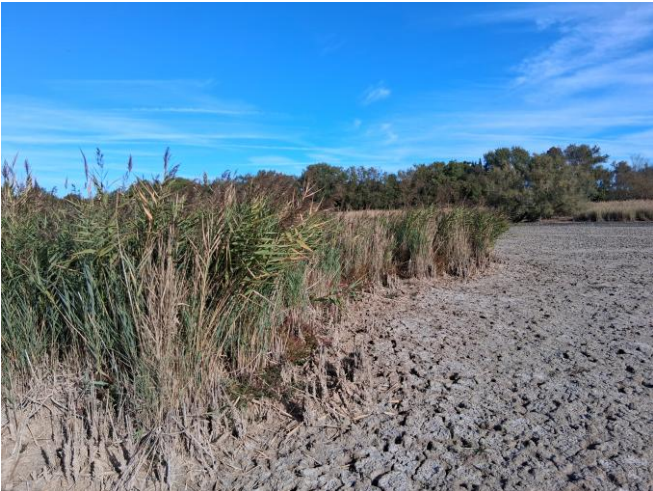
| Roselière fin du secteur Entrée 06/10/2025 | Roselière secteur Entrée : mesure des tiges 06/10/2025 |

| <p>L'année dernière l'aspect général de la roselière nous avait semblé dégradé, ce constat avait été confirmé par l'analyse des paramètres (Ex : baisse exceptionnelle du diamètre et de la hauteur des tiges ...). Cette année, la roselière a retrouvé un aspect général et visuel bien meilleur. Les paramètres cités plus hauts se rapprochent maintenant des moyennes 2012-2025 sur le secteur « observatoire » mais le secteur « entrée » accuse encore un retard important sur la hauteur des tiges max par exemple (moyenne 2025 : 1.67m contre moyenne 2012-2025 : 2.07m).</p> <p>Le suivi mensuel 2024 de la salinité de l'eau avait montré une forte tendance à l'augmentation. Cette année, les taux de sel relevés en surface comme en souterrain s'orientent vers une diminution salubre pour la roselière. Il semblerait que le retour d'une eau moins salée suite aux pluies fortement excédentaires du printemps ait participé au regain de la roselière. La modification de la convention de pâturage qui a revu à la baisse le nombre de chevaux et la durée de présence sur le site a participé sans doute à l'amélioration de l'état de conservation de la roselière.</p> <p>Malgré ces quelques signes d'inquiétude, la roselière de St Marcel continue à se porter convenablement et permet l'accueil d'un cortège d'oiseaux important et diversifié.</p> | |

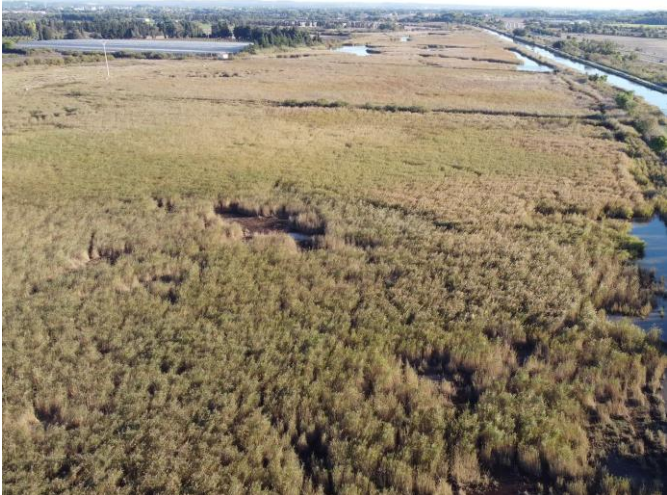
| Roselière communale – secteur pâturé – 29 septembre 2025. Photo drone M Larrouy-Castera | | Roselière communale – Secteur pâturé - 19 août 2025 |

| <p>La roselière communale de St Nazaire de Pézan reste encore cette année dans un état de conservation bon. Elle se caractérise par une hauteur moyenne de tiges élevée associés à de forts diamètres. Petit bémol, la faible production de tiges de l'année perdure et reste en dessous des moyennes 2012-2025 pour ce paramètre. En conséquence, le ratio tiges vertes/tiges sèches reste donc déséquilibré et mauvais.</p> <p>Alors que l'année dernière nous avons constaté un impact sur le nombre d'inflorescence, la présence de taureaux entre 1<sup>er</sup> mai et le 3 octobre 2025 ne semble pas avoir d'effets sur la structure de la roselière et les paramètres étudiés sur le secteur de récolte des données. Cependant, suite à une prise de vue par drone, Il semblerait que le bétail est bien impacté la roselière sur l'extrémité Sud. Les prises de vue aériennes ont permis de constater le travail des taureaux qui ont participé à éviter la fermeture par les roseaux des quelques plans d'eau encore présents. Ces trouées sont nécessaires afin d'augmenter la capacité d'accueil des oiseaux paludicoles.</p> <p>Pour le moment, cette gestion par pâturage semble avoir une influence limitée sur cette belle roselière mais ce mode de gestion est à surveiller pour ne pas dégrader ce milieu naturel.</p> <p>Comme indiquer l'année dernière et afin de préserver cette roselière des espèces exotiques, le Symbo a mandaté une entreprise pour d'arracher plusieurs pieds de Baccharis en bordure de roselière. Les travaux, ont été effectué en juillet pour ne déranger la nidification des oiseaux et avant la dissémination des très nombreuses graines. Un curage de roubine sur un linéaire de 750m, en bordure de la parcelle dite de port dur à été réalisé en septembre afin d'améliorer les apports hydrauliques.</p> <p>En 2026, le Symbo a prévu de restaurer plusieurs martellières inopérantes ou en mauvais état afin d'optimiser la gestion du site</p> | | |

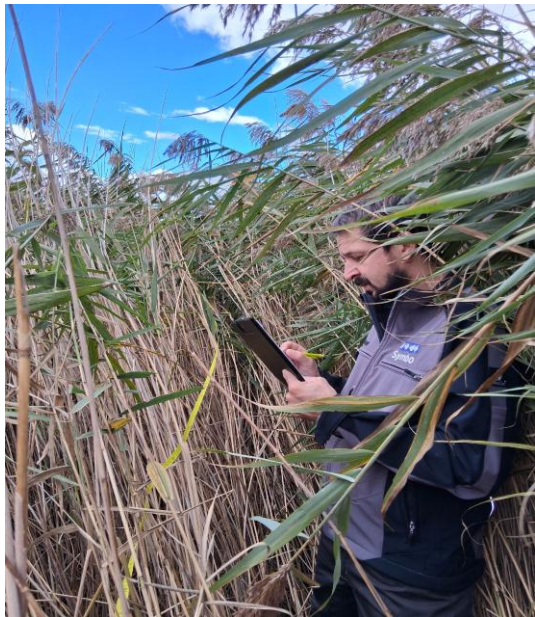
Roselière communale, secteur non pâturé  
suivi du 23 septembre 2025

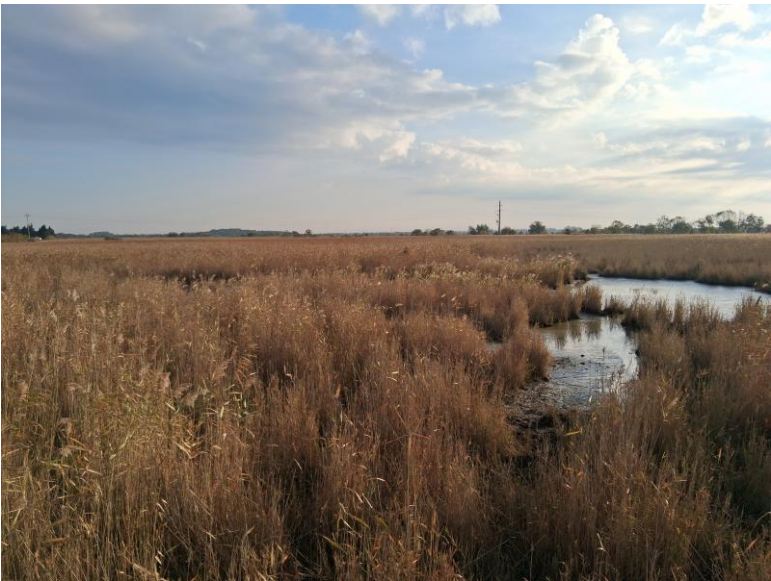
Roselière communale, secteur pâturé  
17 octobre 2025

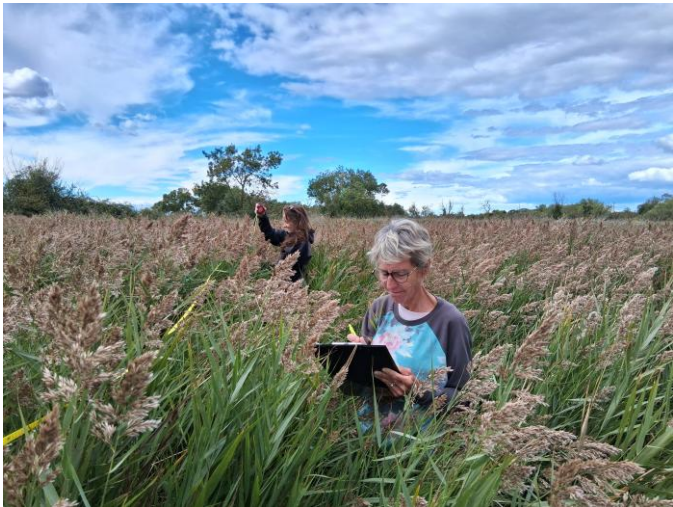
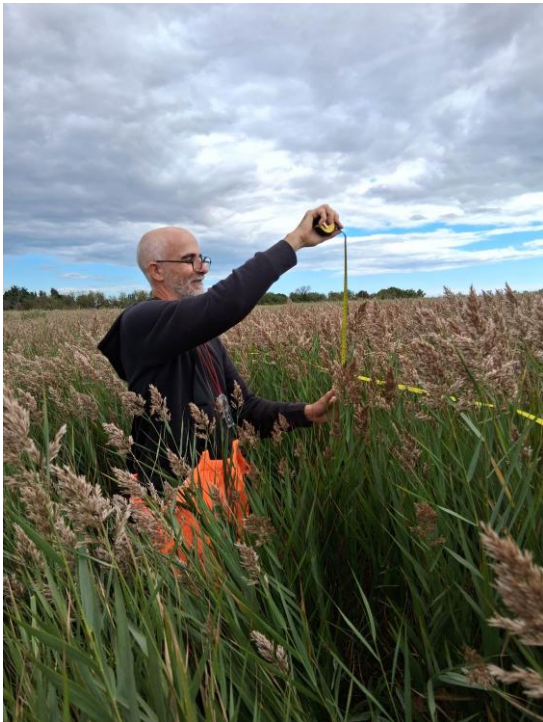
| Roselière de Bénézet, suivi du 25 septembre 2025 | | |

| <p>Avec le retour d'une fauche partielle et tardive, la structure de la roselière a été fortement modifiée cette année. Quasiment tous les paramètres liés au végétal sont en régression et demeurent sous les moyennes 2012-2025. Seul le nombre de tiges fleuries progresse de 22% par rapport à 2024 grâce notamment à une augmentation de la production tiges vertes.</p> <p>Avec des tiges courtes et fines au cœur de la roselière, ce milieu semble peu adapté à l'accueil d'une avifaune nicheuse variée comme les hérons paludicoles, busard des roseaux...</p> <p>La présence d'un aménagement hydraulique du type batardeau en aval de ce site pourrait permettre de conserver plus longtemps l'eau douce stocké dans cette roselière et permettre un meilleur développement de la végétation.</p> <p>De même, la restauration d'une roubine très fortement comblée pourrait permettre d'apporter de l'eau depuis la roubine de ceinture à l'Ouest (Bayonne) jusqu'au cœur de la roselière qui manque régulièrement d'eau.</p> | | |
